# Sicherheitshinweise für die Verwendung wasserführender Armaturen

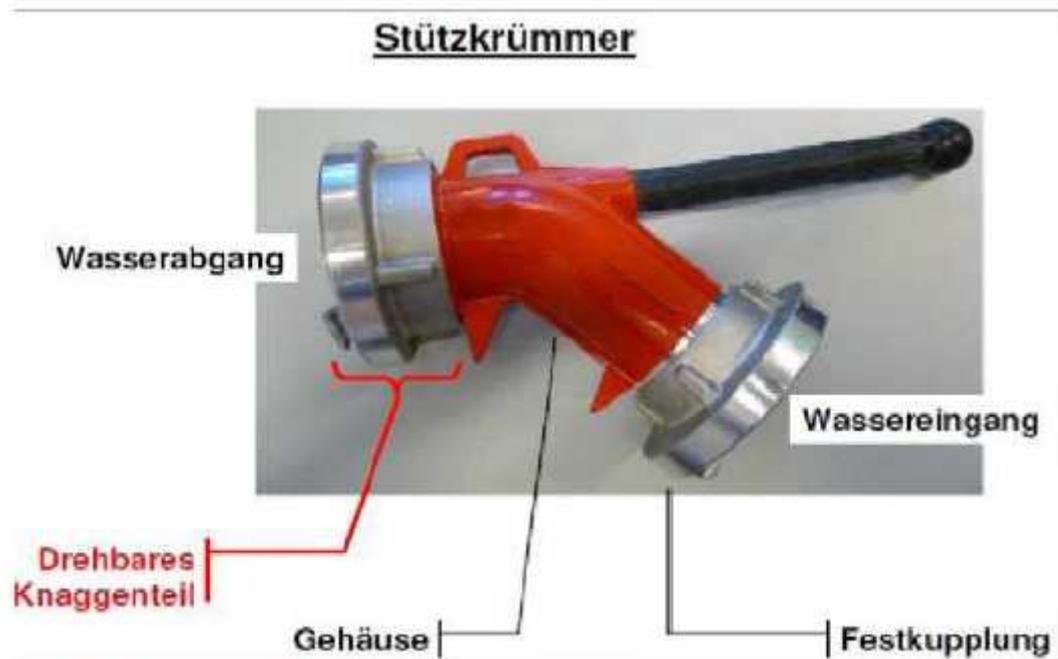
Bild 1 (©KUVB)

Bei einer bayerischen Feuerwehr löste sich während einer Löschübung die Verschraubung der drehbar gelagerten Kupplung eines Stützkrümmers (Bild 1). Während das Knaggenteil am Strahlrohr verblieb (Bild 2), schlug der am B-Schlauch angekuppelte Stützkrümmer dem Strahlrohrführer ins Gesicht. Er erlitt schwerste Verletzungen, u. a. zahlreiche Frakturen der Gesichtsknochen. Welche Umstände dazu geführt haben, dass sich die Verschraubung gelöst hat, konnte bisher nicht zweifelsfrei geklärt werden.

Da, wie der geschilderte Unfall zeigt, durch mit Druck beaufschlagte, gelöste Verschraubungen von Knaggenteilen ein erhebliches Verletzungsrisiko besteht, sollten alle möglicherweise betroffenen wasserführenden Armaturen unverzüglich mindestens von Hand überprüft und bei Mängeln entweder fachgerecht instand gesetzt oder außer Dienst genommen werden. Diese Überprüfung empfiehlt sich auch nach jedem Gebrauch.

Mindestens vor der ersten Inbetriebnahme und regelmäßig einmal innerhalb von zwölf Monaten ist durch Sichtprüfung und Nachziehen die Befestigung des drehbaren Knaggenteils zu prüfen (siehe auch BGG/GUV-G 9102). Zu beachten ist, dass der Stutzen der Festkupplung mit drehbarem Knaggenteil komplett in das Rohr gedreht sein muss. Hierfür kann Spezialwerkzeug erforderlich sein.

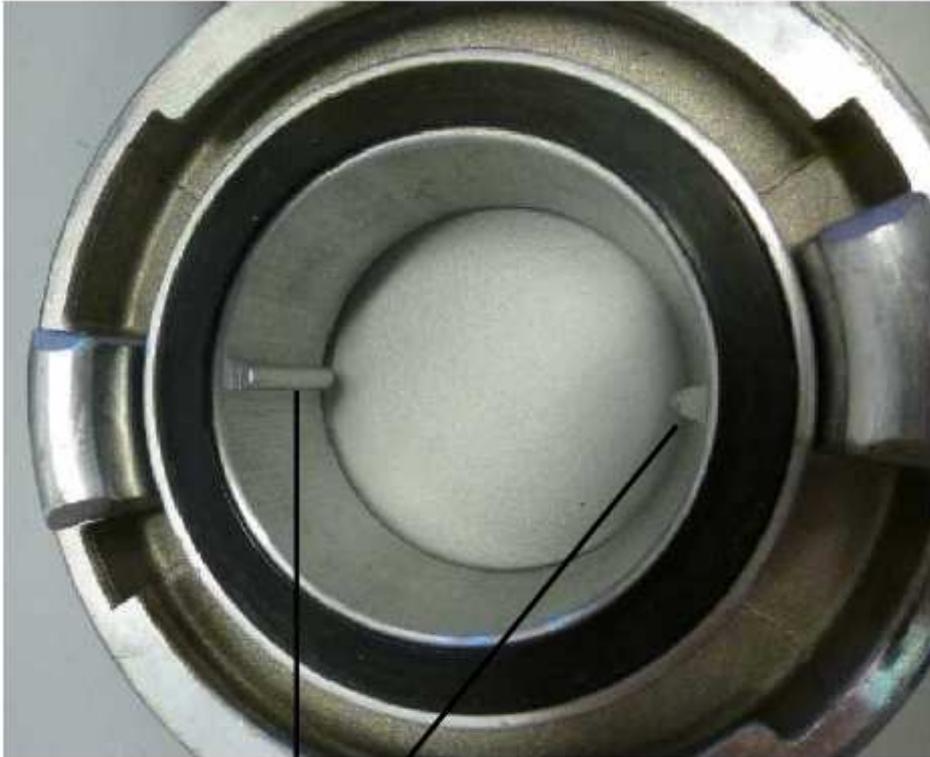
Das drehbar gelagerte Knaggenteil ist über einen innenliegenden Gewindestutzen mit dem Gehäuse verschraubt. Um diesen innenliegenden Gewindestutzen festzuschrauben oder zu lösen, ist ein Spezialwerkzeug erforderlich, das an der Innenseite des Gewindestutzens die zwei Stege (Bild 3) greift.

**Bild 3 (©KUVB) Innenliegender Gewindestutzen mit Stegen für Spezialwerkzeug**
